TECHNISCHE AUDIT
VAN DE GEBOUWEN

VME	VME Agamemnon
Audit Datum	05/12/2019

VME Agamemnon

<p>Photo 1</p>
Beschrijving van het gebouw Appartementsgebouw bestaande uit 7 bouwlagen met plat dak.
Bouwjaar/renovatiejaar 1960

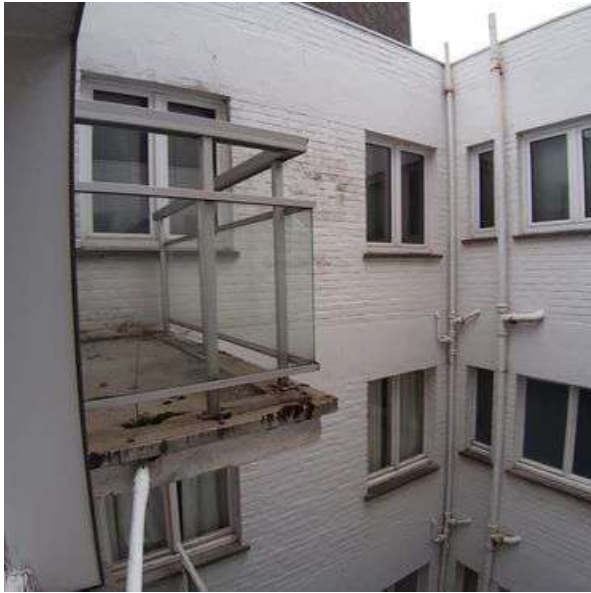
Photo 9

Gevelbekleding moet gereinigd worden.
De verffilm begint te verweren.
De verf begint op sommige plaatsen los te komen.
De barsten moeten hersteld worden.

Geschatte kostprijs van de herstellingswerken:

+/- 40000€.

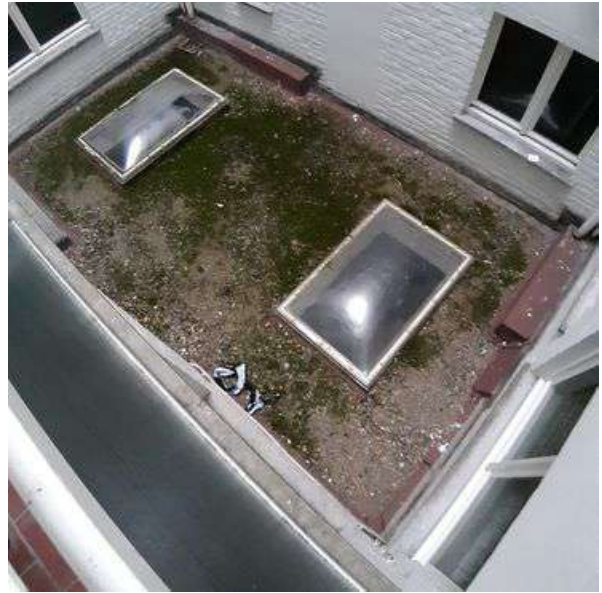
Photo 10

Geen toegang tot het dak op het moment van de inspectie.
De dakbedekking dient gecontroleerd te worden.
Uit de aangeleverde documenten blijkt dat het dak nog niet geïsoleerd is.
De lichtkoepels zullen hoogstwaarschijnlijk ook moeten vernieuwd worden.

Geschatte kostprijs voor dakafwerking:
+/- 42000€.

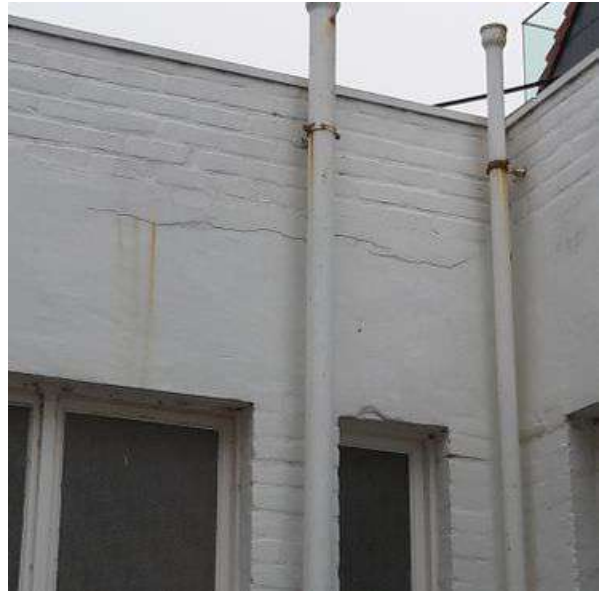
Photo 12

Roestvorming aan de verbindingen van de regenwaterafvoeren.
Bij het herschilderen van de gevel is het aan te raden om deze mee te vervangen.

Geschatte kostprijs van de herstellingswerken:
+/- 15000€

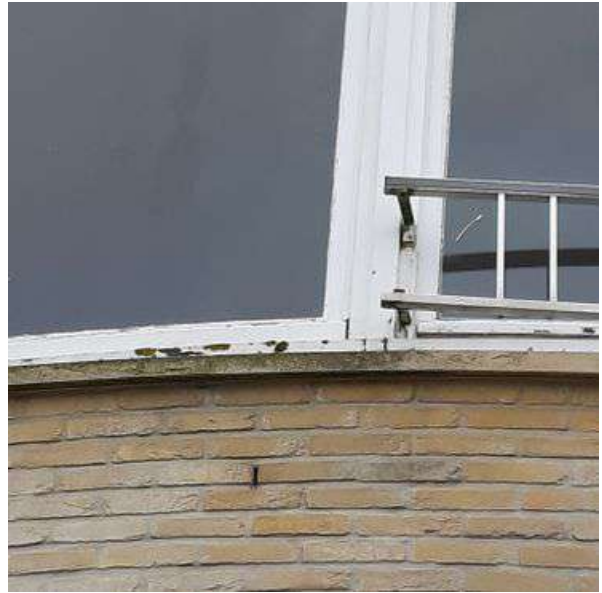
Photo 14

Barst in raam appartement links voorgevel 1e verdieping.
Nog enkele beglazing aanwezig in meeste appartementen.
Houten schrijnwerk is aan vernieuwing toe.
De ramen gaan moeilijk open en dicht.

Geschatte kostprijs van de ramen:

+/- 200000€

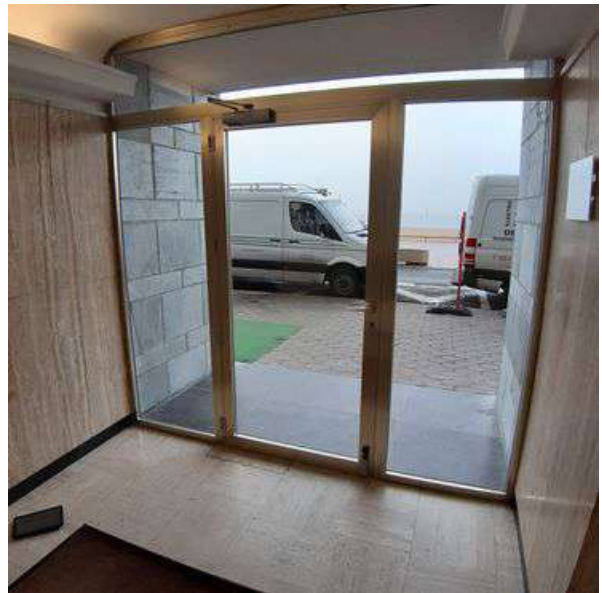
Photo 16

Nog enkele beglazing aanwezig.

Geschatte kostprijs van de inkomdeur:

10000€
